BOLETIM DE INFORMAÇÃO N.º 011104
NECESSIDADE DE AJUSTE DO SIDE TONE

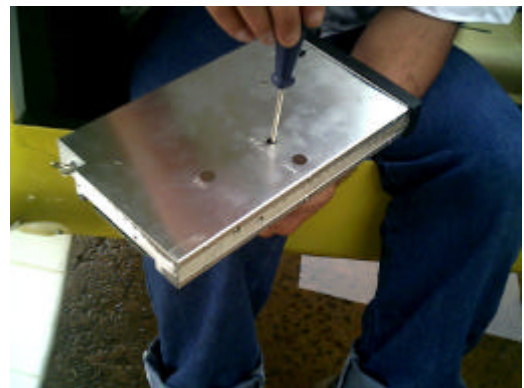
Temos recebido algumas reclamações de ruídos que aparecem nos fones na hora em que se transmite com o rádio VHF acoplado em um de nossos intercomunicadores. Constatamos que esse problema é ocasionado pela falta de se ajustar para mínimo (zerar) o *side tone* do rádio VHF.

sionado, diminui-se o volume. Nos rádios de painel é necessário retirá-lo da gaveta, porque o *trimpot* de ajuste não fica na frente do rádio. A foto ao lado mostra como é feito esse ajuste no rádio Icom A200. Para retirar esse rádio é preciso uma chave halen de 3/32" (veja instruções no manual do rádio) e para reduzir o nível do *side tone* usa-se uma chave de fenda fina (? 1/8"). Evidentemente convém que esse procedimento seja feito por pessoa especializada, mas, reconhecendo a falta desses técnicos, principalmente nos locais mais distantes, disponibilizamos aqui informações para facilitar esse ajuste por pessoas leigas. Diminuir o *side tone* do rádio VHF não oferece nenhum risco à segurança de vôo. Não podemos dizer a mesma coisa do ajuste do *squelch* e do ganho do microfone, cujos *trimpots* também se encontram na lateral do rádio Icom A200 e na maioria dos outros rádios de painel. Nesses dois ajustes (*ganho do microfone* e *squelch*), em rádios de painel, não se deve mexer.
