O ULTRALEVE E SEUS RUÍDOS

Enumeramos abaixo os principais fatores que geram ruídos nos sistemas de áudio dos ultraleves:

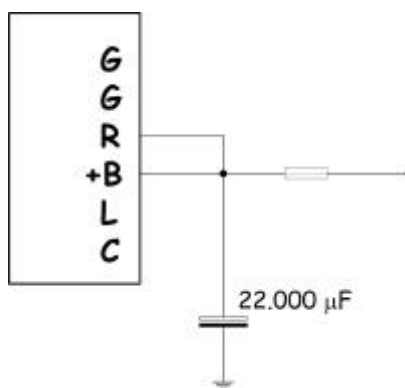
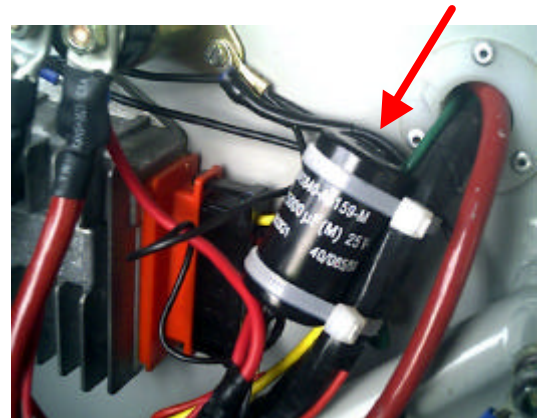
I- Falta do capacitor de filtro na saída do retificador.

O manual do motor Rotax manda colocar um capacitor eletrolítico de 22.000 µF entre os pontos B+ do retificador e a massa. Sem esse capacitor, aparece um barulho nos fones provenientes dos picos de tensão produzidos pelo magneto. Nós colocamos esse capacitor em uma aeronave com motor Rotax 912 e o ruído desapareceu. Retiramos o capacitor, para confirmar, e o ruído voltou forte.

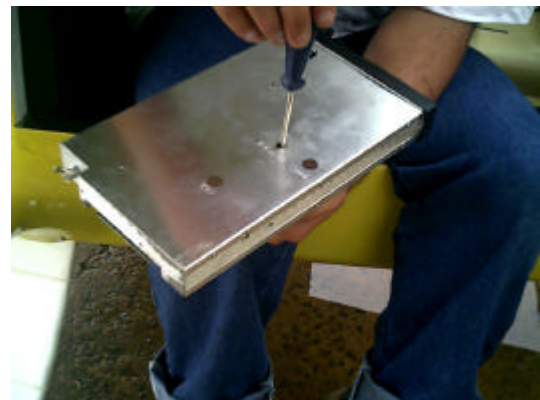
II- *SIDE TONE* do rádio VHF totalmente aberto.

A foto ao lado mostra onde se faz o ajuste do *side tone* no rádio VHF Icom A200. Nos outros dois ajustes (“*squelch*” e “ganho do microfone” não se deve mexer).

Às vezes é necessário diminuir o nível do *side tone* do rádio VHF (retorno do áudio, quando se transmite) quando se utiliza o rádio conectado a um intercom. Evidentemente convém que esses procedimentos sejam feitos por pessoas especializadas, mas, reconhecendo a falta desses técnicos, principalmente nos locais mais distantes, disponibilizamos informações detalhadas em Boletins de Serviços e nos manuais de nossos equipamentos para facilitar esses ajustes por pessoas leigas. Diminuir o *side tone* do rádio VHF não oferece nenhum risco à segurança de vô. Não podemos dizer a mesma coisa do ajuste do *squelch*, que pode comprometer a recepção do rádio se for reduzido excessivamente.
