ELETROLEVE
INDÚSTRIA E COMÉRCIO LTDA.

Ruído de alternador

Julho de 2008.

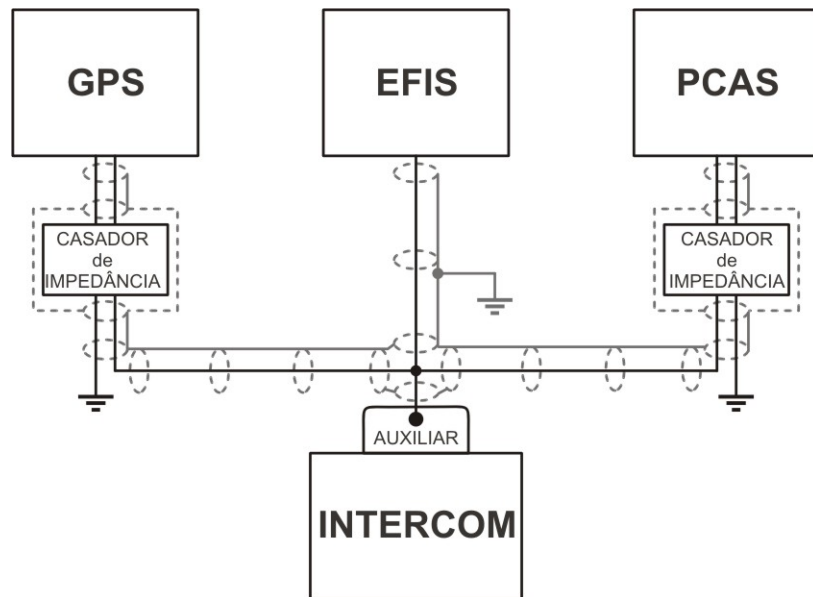
Portanto, o ruído do alternador que aparece em algumas aeronaves nem sempre é resolvido apenas com a inserção de um filtro de linha na alimentação do intercom ou rádio. É necessário que se faça uma instalação correta, que se garanta um bom aterramento e uma eficiente blindagem aos fios de áudio.

A solução do ruído do alternador dos RV-9A se deu somente após ter sido corrigida a ligação de áudio do GPS e felizmente houve alguém que tomou a iniciativa de trocar toda a fiação do painel de seu avião e pôr fios blindados em todas as entradas de áudios. Com alguns tropeços pelo caminho, o resultado final da experiência pioneira foi bom. Comprovou-se o que já sabíamos e alguns não acreditavam.
